The REDACt project Educational Hub

Earthquake Damage to Structures and Infrastructure

Deliverable No: D.T3.5.1e (RO)

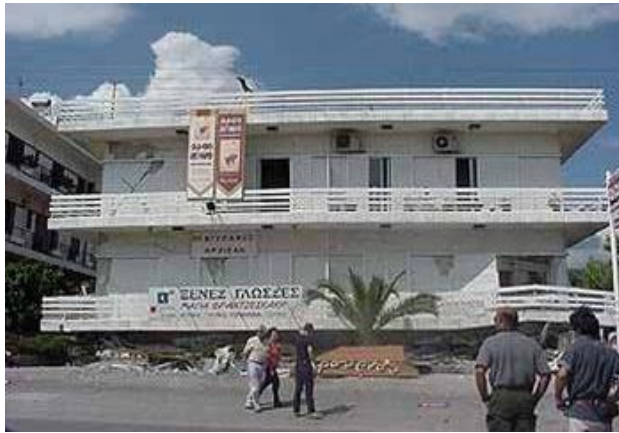
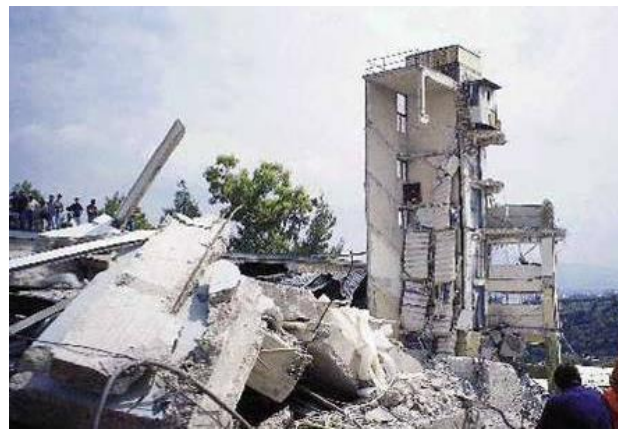
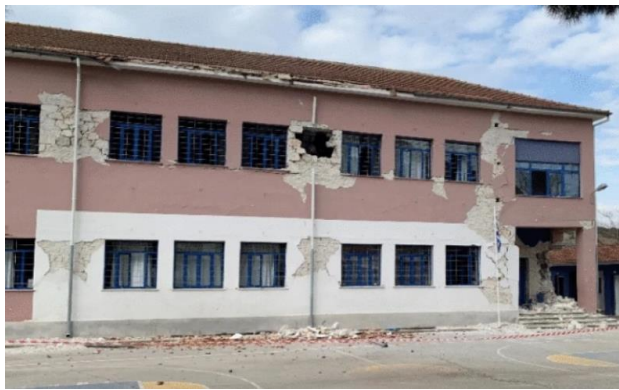
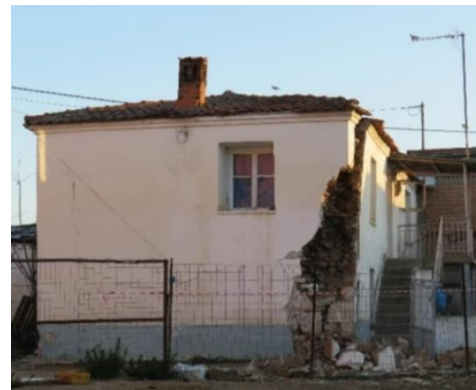
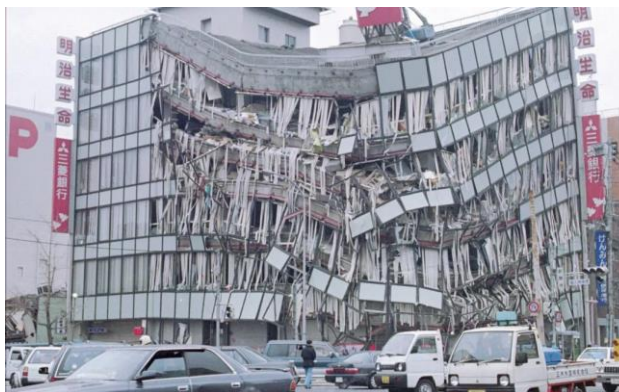
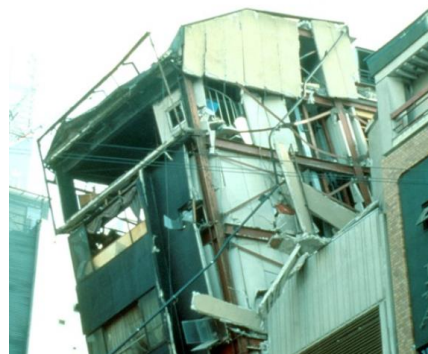
Figure 6. (a) Prăbușirea unui etaj moale al unei clădiri din beton armat cu 3 etaje în timpul cutremurului din Atena 1999, Grecia, (b) Prăbușirea unei clădiri flexibile la torsiune cu pereți de forfecare rigizi doar la un colț al structurii, Atena 1999, (c, d) Daune seismice în clădirile de zidărie

În timpul cutremurului din Thessalia 2022, Grecia (sursa: Sarhosis et al., 2022), (e, f) Cedarea structurilor flexibile din oțel (sursa: Katsumi Kasahara/Associated Press, Michael Engelhardt).

Un exemplu tipic este mecanismul etajului moale în clădirile cu cadre cu mai multe etaje, în care absența umpluturilor de perete la un etaj (de obicei parterul pentru a crea locuri de parcare sau magazine cu ferestre mari pe fațadă) duce la o reducere semnificativă a rigidității acestuia. Ca urmare, acest etaj prezintă deplasări relative semnificativ mai mari în comparație cu celelalte etaje (Figura 6a).

Alte forme de neregularitate pot fi asociate cu o rezistență/rigiditate la torsiune inadecvată în unele clădiri (Figura 6b), modificări bruște ale masei sau rigidității etc.
- variații suplimentare în sistemul structural**, în funcție de materialul de construcție, care conduc la răspunsuri seismice semnificativ diferite și, în consecință, la forme de avarie. În cazul clădirilor din beton armat, acest lucru poate fi legat de numărul, amplasarea și forma pereților de forfecare, de prezența și tipul diafragmelor și al pereților despărțitori în clădirile cu zidărie (Figura 6c,d), precum și amplasarea contravântuirilor laterale în clădirile din oțel (Figura 6e,f).

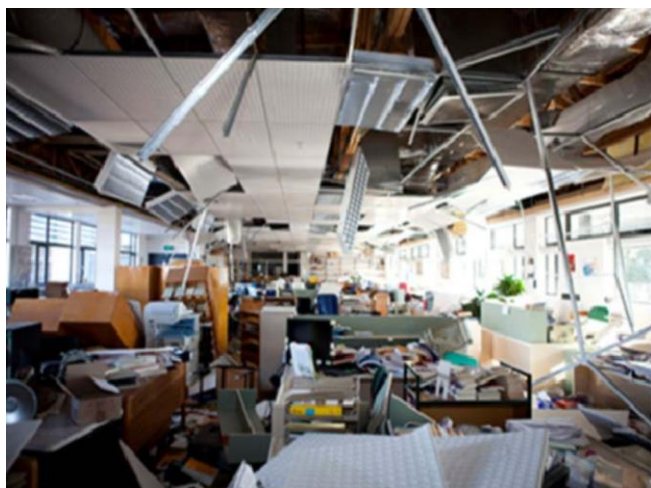
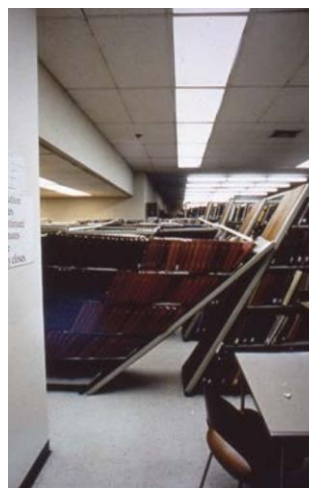
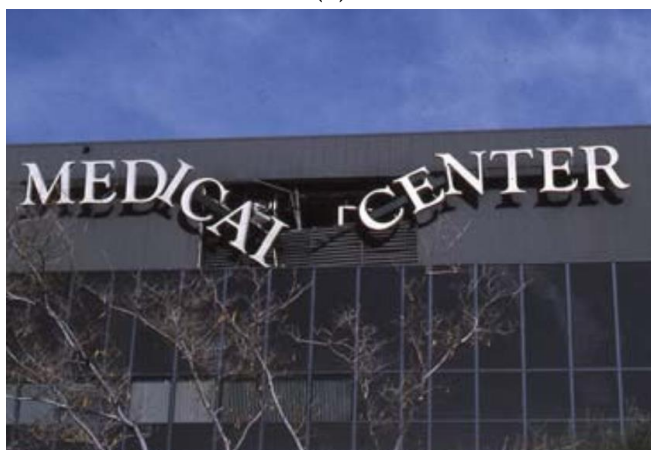
Figure 7. (a) Deteriorarea generalizată a unui sistem de tavane (sursa: Ferner et al., 2014), (b) Căderea rafturilor într-o bibliotecă (sursa: NISEE-PEER), (c) Distrugerea unui panou de semnalizare pe exteriorul unui spital în timpul cutremurului din 1994 din Northridge, SUA (sursa: Robert

Reitherman), (d) Statuia lui Hermes de Praxiteles la Muzeul Arheologic din Olympia, Grecia.
Instalarea unui sistem de izolare seismică pentru protecția exponatelor semnificative (sursa: Michael Constantinou).

În plus, trebuie remarcat faptul că daunele aduse structurilor clădirilor nu sunt legate exclusiv de structura portantă și de elementele de umplutură ale clădirii în sine, ci și de conținutul acesteia. Astfel, apar frecvent daune la mobilier, utilaje, instalații (Figura 7a,b), precum și la diverse conținuturi de valoare mai mică (Figura 7c). Vătămări grave sau pierderi de vieți omenești pot apărea din cauza prăbușirii unor componente nestructurale, chiar dacă sistemul portant nu a suferit daune grave. Pentru a evita deteriorarea obiectelor de valoare inestimabilă (de exemplu, a patrimoniului cultural), este esențială punerea în aplicare a unor măsuri de protecție adecvate (Figura 7d).

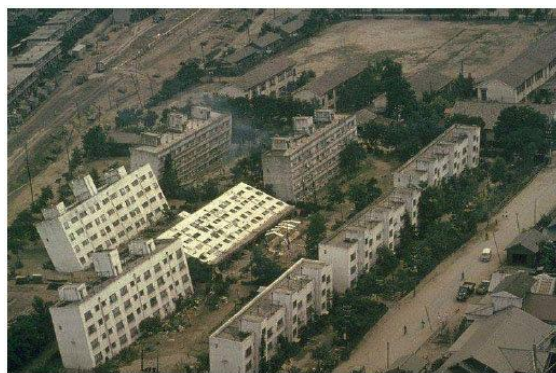
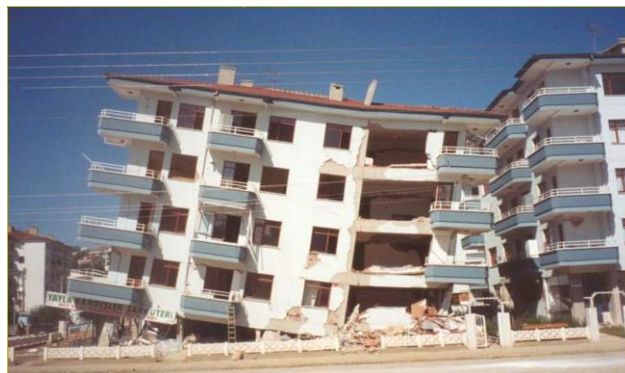
Figure 8. (a) Prăbușirea clădirilor din cauza lichefierii solului în timpul cutremurului din 1964 din Niigata, Japonia (foto: Joseph Penzien), (b) Așezarea diferențială a fundației unei clădiri din beton armat în Türkiye, 1999

Adesea, pagubele produse clădirilor în urma cutremurelor se datorează cedării solului sau a fundației clădirii (Figura 8). Cazurile de tasare diferențială a fundației pot duce la daune semnificative la suprastructură, în timp ce fenomene mai ample, cum ar fi lichefierea solului, ar putea duce la cedarea globală a construcției.

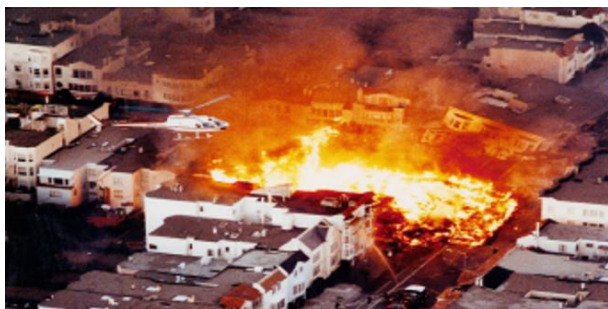
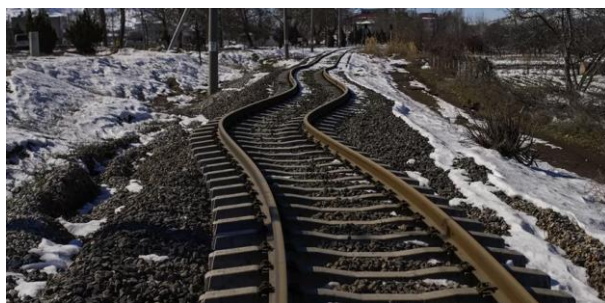
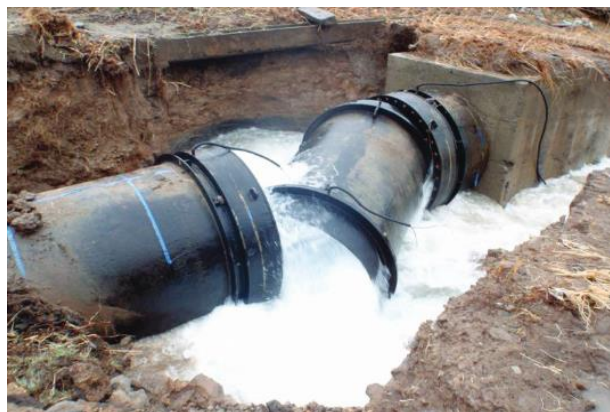
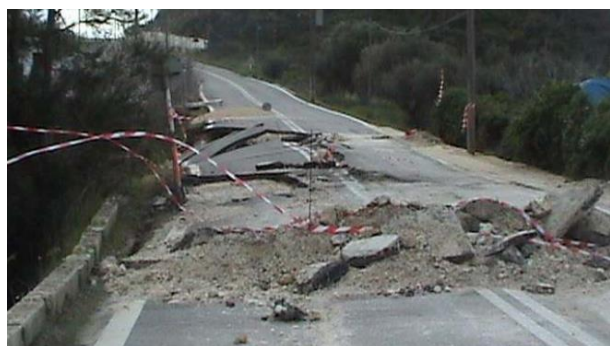
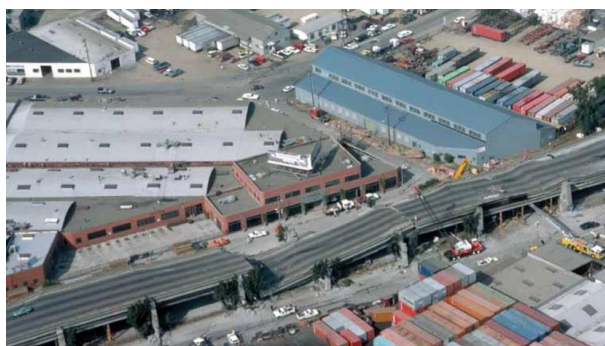
Figure 9. (a) Defecțiuni la rețeaua de gaze naturale în timpul cutremurului din Loma Prieta, SUA (1989) (foto:Bob Pepping/Contra Costa Times) (b) Defecțiuni la linia de cale ferată în timpul cutremurului din Turcia (2023) (foto: AP/Francisco Seco), (c) Defecțiuni la o conductă a rețelei de alimentare cu apă în timpul cutremurului din Tohokou, Japonia (2011) (foto: Miyajima, 2012), (d) Defectarea instalațiilor portuare în timpul cutremurului din Kobe, Japonia (1995) (foto: Karen Kasmauski), (e) Defecțiuni ale rețelei rutiere în timpul cutremurului din Kefalonia, Grecia (2014)

Fotografiile orientative ale pagubelor produse elementelor de infrastructură în urma unor cutremure semnificative sunt prezentate în Figura 9 pentru diferite categorii de infrastructură.
