Hızlı Deprem Hasar Tahmin Konsorsiyumu **Rapid Earthquake Damage Assessment Consortium (BSB 966)**

REDAS Platform Gömülü Boru Hatları Hasar Analizi

Gebze, Haziran 2023

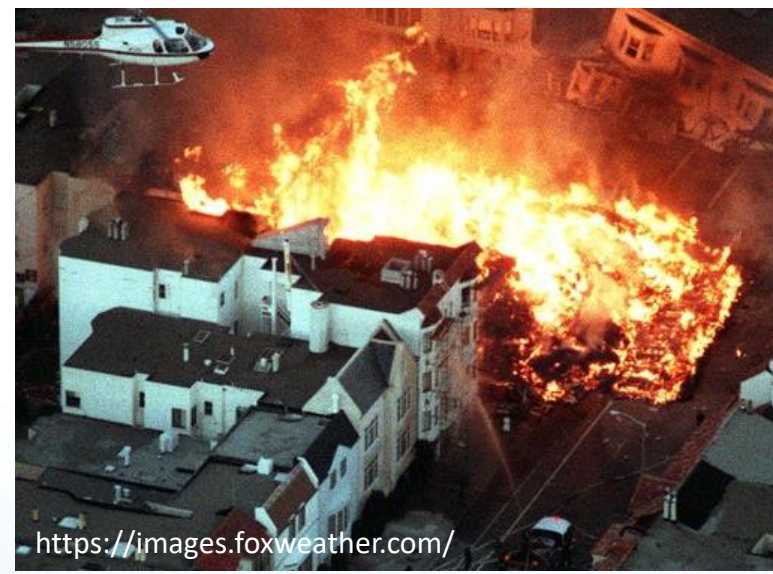
1989 Loma Prieta Depremi

- Yüksek manyitüdü depremler sonrası doğalgaz boru hatlarında meydana gelen hasarların, gaz sızıntısı dolaylı yangınlara sebep olduğu bilinen bir durumdur.
- REDACT projesi kapsamında, beklenen Marmara Depremi senaryosu dikkate alınarak **pilot bölge Kocaeli' deki BOTAŞ doğalgaz boru hattı için**, mevcut en uygun boru hattı kırılma eğrileri kullanılarak hasar tahmini yapılmıştır.

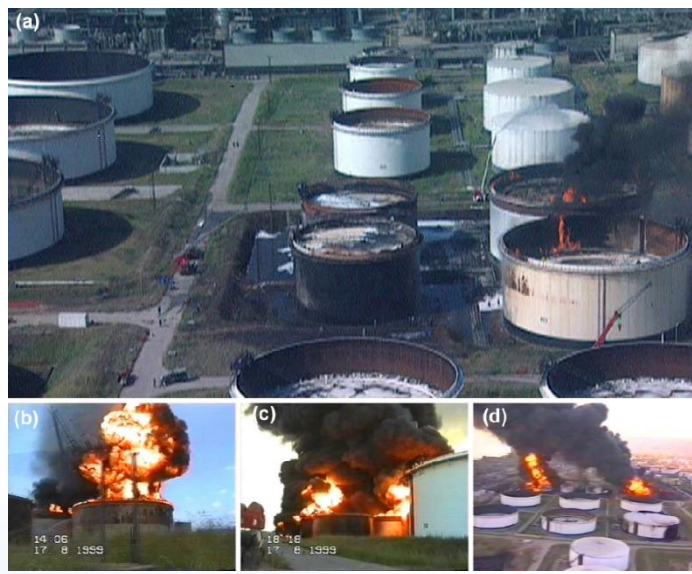
1999 Kocaeli Depremi

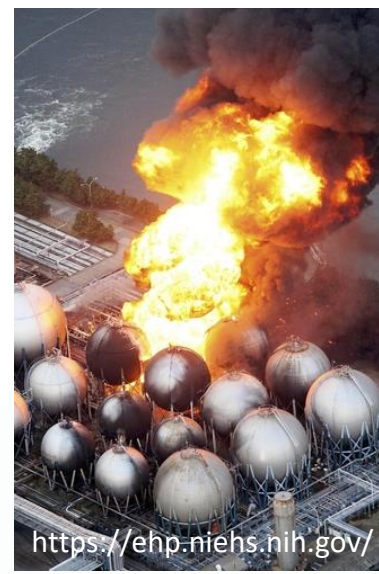
2011 Tohoku Depremi

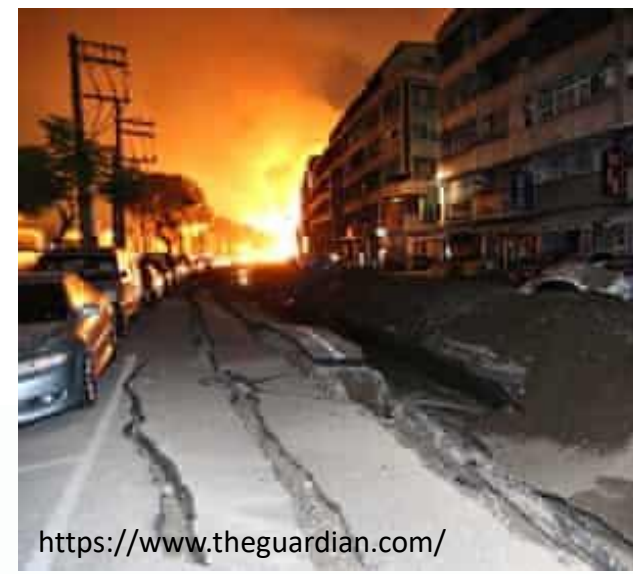
2016 Taiwan Depremi

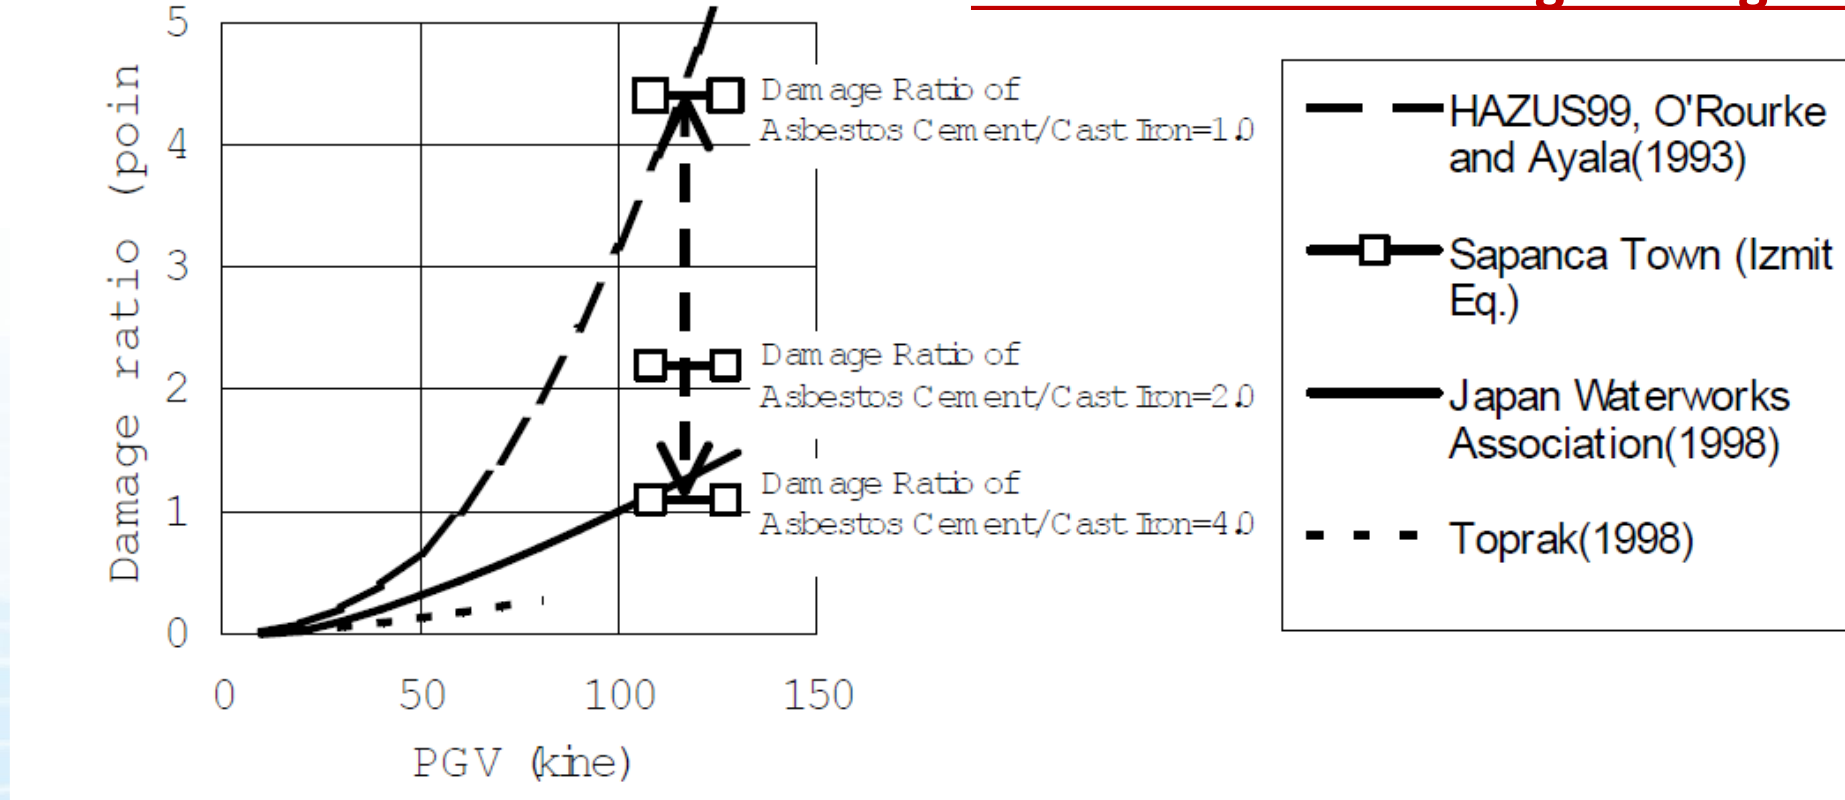
Su Hattı Borusu - Kırılmanlık Eğrisi

Japan Water Association (1998):

$$R_m = 3.11 \times 10^{-3} \times (PGV - 15)^{1.3} \times C_p \times C_d \times C_g \times C_l$$

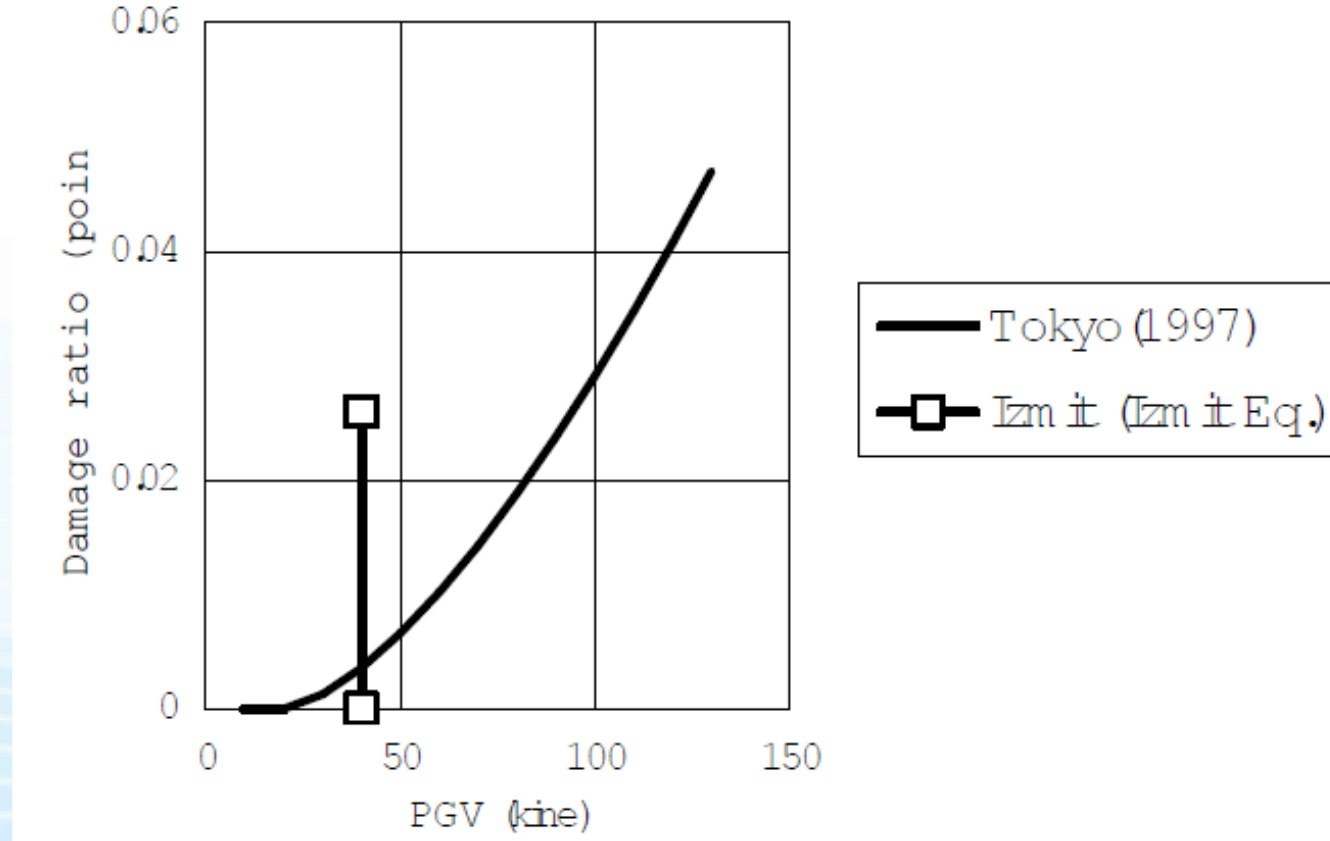
Doğalgaz Hattı Borusu - Kırılmanlık Eğrileri

Japan Water Association (1998):

$$R_m = 3.11 \times 10^{-3} \times (PGV - 15)^{1.3} \times C_p \times C_g \times C_l$$

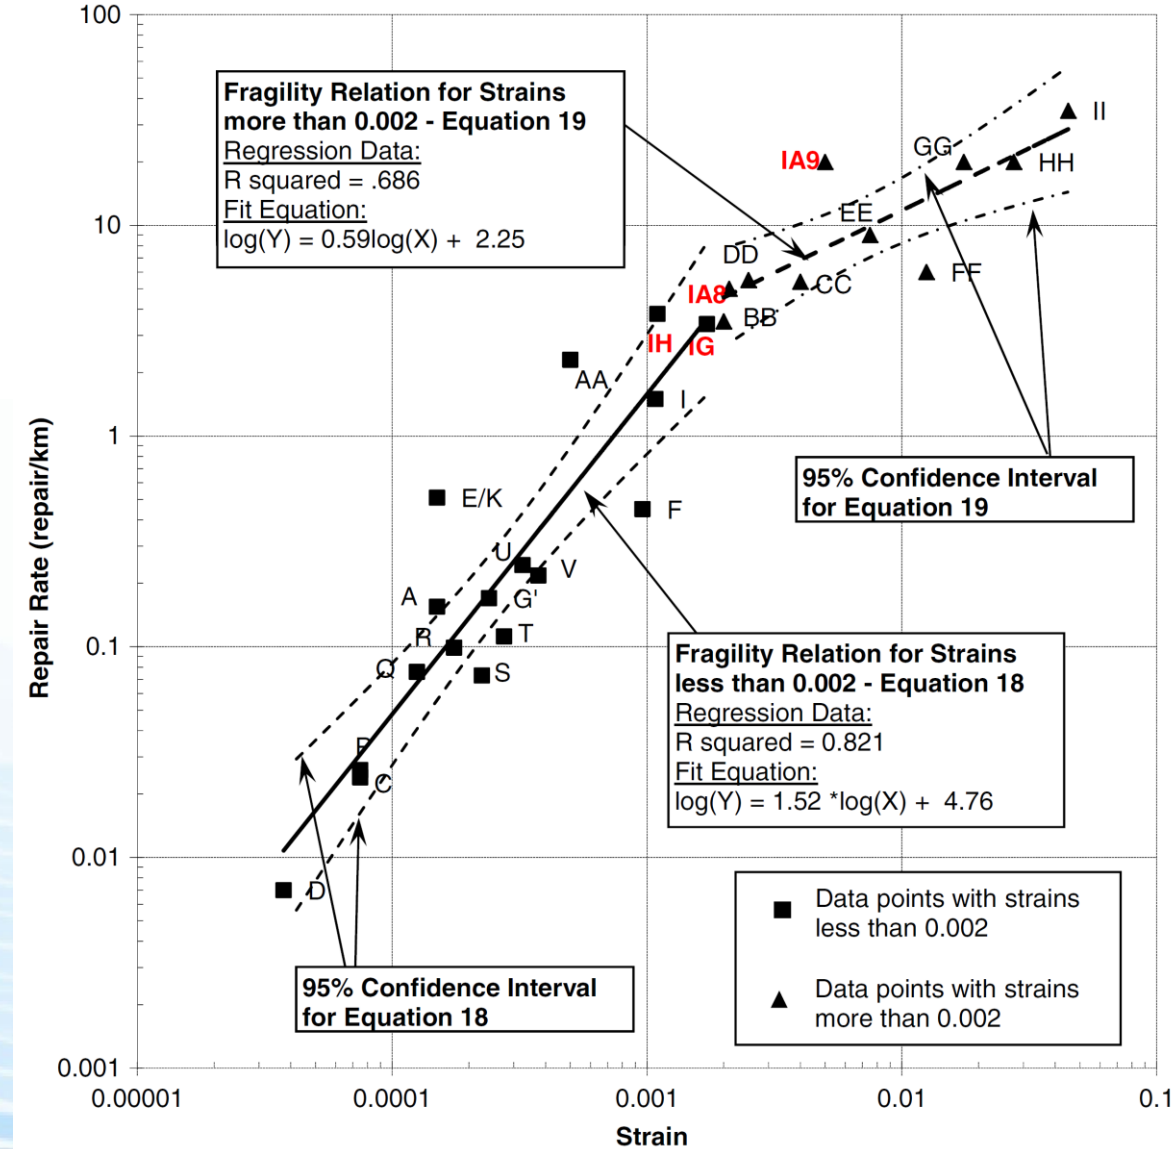
O'Rourke vd. (2015):

- 10 farklı depremden elde edilen veriler kullanılarak gömülü segmentli boru hatlarının zemin birim şekil değiştirme temelli temelli kırılgnlık ilişkileri.
- **1999 Kocaeli Depremi'nde Adapazarı'nda gözlenen** boru hattı hasar verileri dahil edilmiştir.
- Önceki üssel veya log-lineer ilişkilere karşı iki doğrulu savunmasızlık eğrileri.

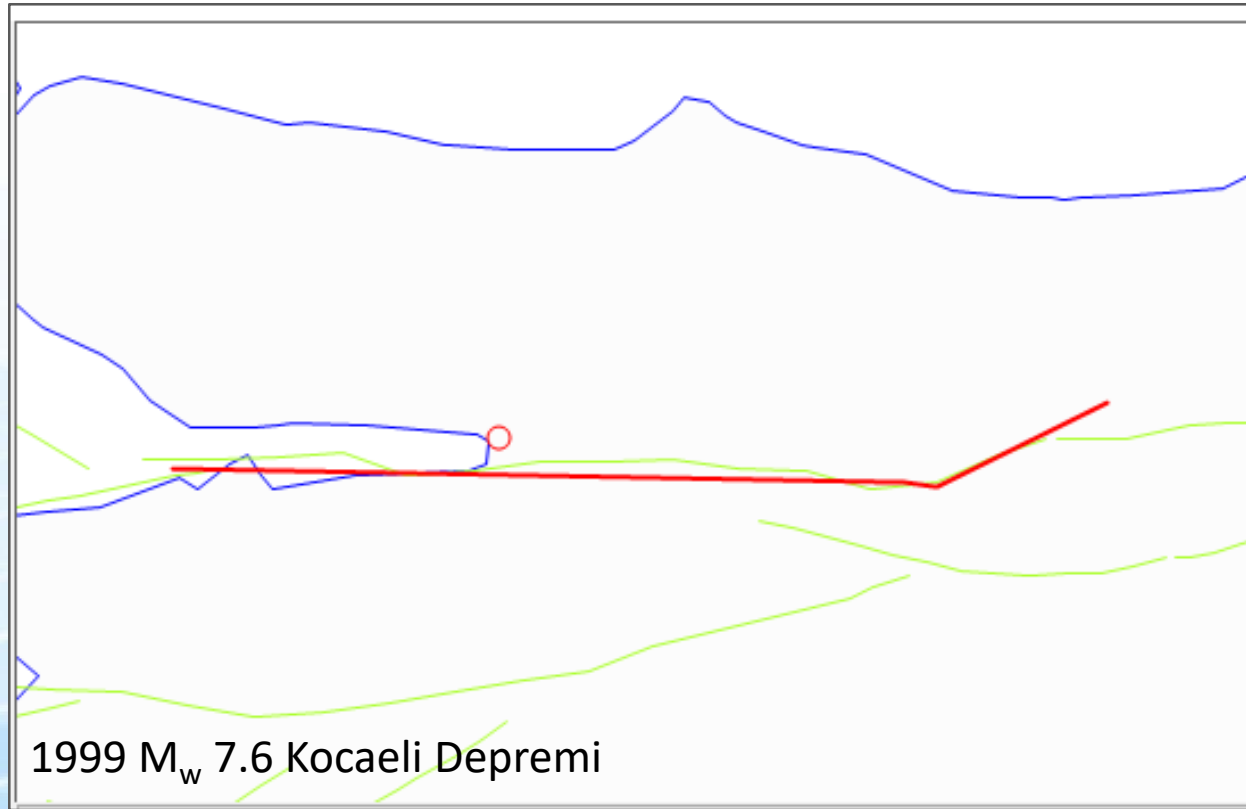
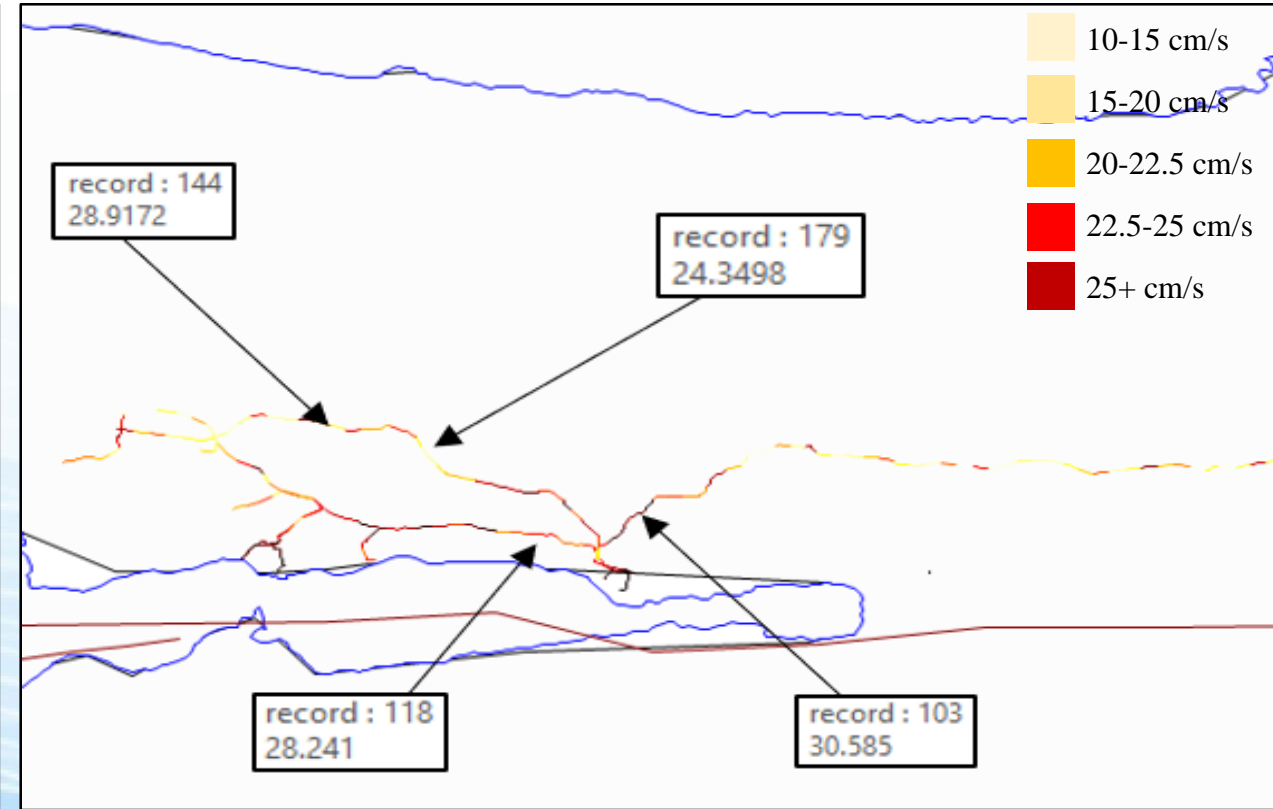
Pik Yer Hızı (PGV) için Deprem Senaryosu (ELER)

$$R_m = 3.11 \times 10^{-3} \times \underbrace{(PGV - 15)}^{1.3} \times C_p \times C_d \times C_g \times C_l$$

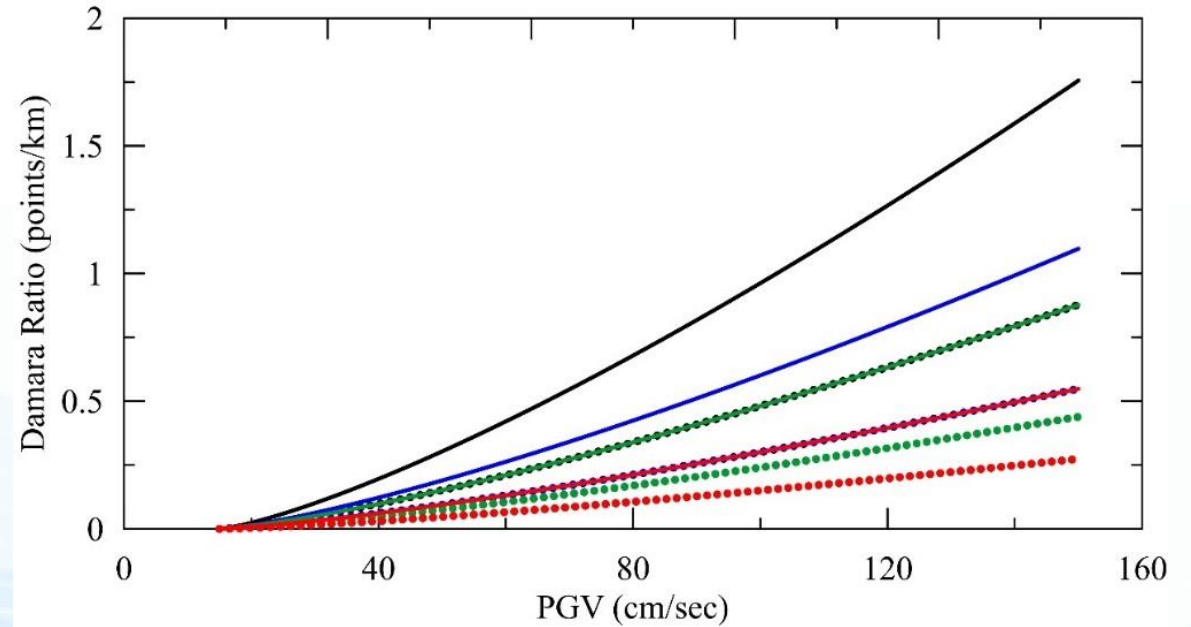
| — D<90 mm, Liq. | — 200 mm<D<450 mm, Liq. |
| ••• D<90 mm, No Liq. | ••• 200 mm<D<450 mm, No Liq. |
| — 100 mm<D<175 mm, Liq. | — D>500 mm, Liq. |
| ••• 100 mm<D<175 mm, No Liq. | ••• D>500 mm, No Liq. |

- Boru Çapı ↓, Hasar Oranı ↑
- Süneklik (Ductility) ↓, Hasar Oranı ↑
- Sıvılaşma Varlığı ✓, Hasar Oranı ↑

C_p , boru hattı materyali katsayısı:

- Beton ve galvanize çelik için 1.0
- Çelik ve dökme demir için 0.3
- Polietilen için 0.1
- Yüksek yoğunluklu polietilen için 0.0

C_d , boru hattı çapı katsayısı:

- $\phi < 90$ mm için 1.6
- 100 mm $< \phi < 175$ mm için 1.0
- 200 mm $< \phi < 405$ mm için 0.8
- $\phi > 500$ mm için 0.5

C_l , sıvılaşma katsayısı:

- Tm, Yd, Sd, Qal, Ksf, Oa, Q için 2.0
- Diğerleri için 1.0
